Stadtkernarchäologie auf dem Gammertinger Schlossplatz

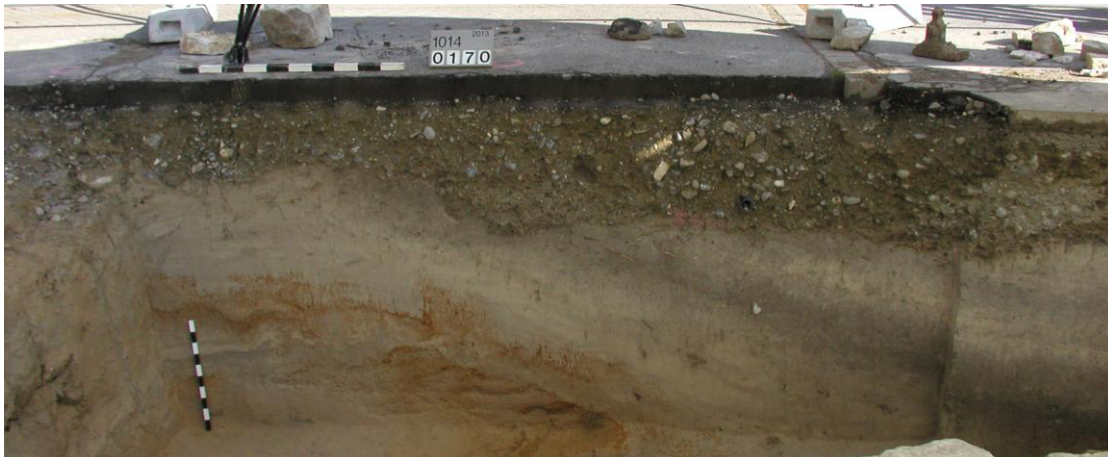
Abbildung 2 Gammertingen, Hohenzollernstr. 5-7, Schnitt 3/9/4: „Tauchsandstratigrafie“ am Nordwestrand der Grabungsfläche. Blick von Südosten.

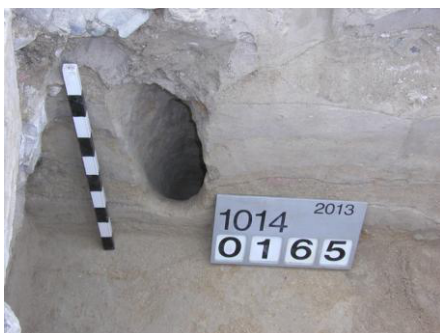
Abbildung 3 Gammertingen, Hohenzollernstr. 5-7, Schnitt 5: Das mittlere der drei Pfahllöcher (Bef. 367), leicht schräg ins Profil eintauchend. Blick von Südosten.

Nur eine Gruppe von Baubefunden wird von dieser flächigen Einplanierung, die vermutlich ins 13. Jahrhundert zu setzen ist, überlagert: Im Zentrum der Grabungsfläche konnten drei in einer Nordwest-Südost-, also parallel zum Fluss verlaufenden Reihe auftretende Pfahllöcher dokumentiert werden (Abb. 3). Die Verfüllungen der Pfahllöcher enthalten bereits Ziegelfragmente, weswegen eine vorgeschichtliche Zeitstellung ausgeschlossen werden kann. Da ihre Verfüllung im Zusammenhang mit der vermutlich stadtgründungszeitlichen Tauchsand-Einebnung erfolgte, könnten die Pfähle zum einen unmittelbar vorstädtisch datieren. In diesem Fall würden sie ein höhergelegenes Gelände an der Lauchert gegenüber einem südwestlich gelegenen Graben (natürlich oder anthropogen?) abschirmen und könnten damit zu einer leichten Befestigungsanlage gehören. Zum anderen könnten sie stadtgründungszeitlich datieren und z.B. zur Absteckung von Parzellen genutzte Grenzpfähle darstellen.

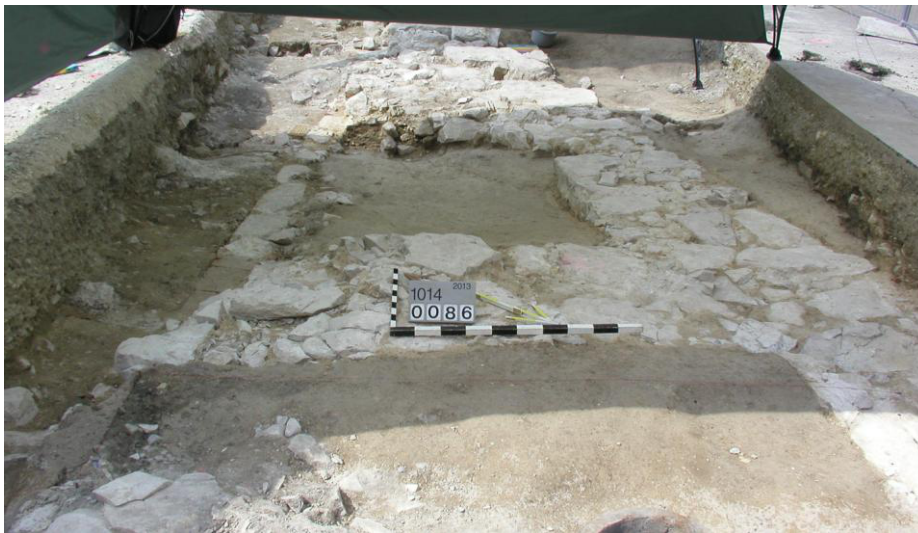
Abbildung 4 Gammertingen, Hohenzollernstr. 5-7. Schnitt 4: Der zentrale Abschnitt des spätmittelalterlichen Großgebäudes mit Querspange (Bef. 190). Blick von Nordosten.

Dieser älteste Bau wird abgelöst von einem mindestens 12 m langen Bau selber Ausrichtung und ähnlicher Front mit zweischaligen Fundamenten aus teilweise sehr großen Kalksteinen. Die Front zur Hohenzollernstraße wird aus maximal 1,10 m breiten Fundamenten gebildet, eine erhaltene Querspange ist 1,30 m breit, weshalb sich die Überlegung anschließt, ob nicht nach rechts und links tonnenüberwölbte Räume angeschlossen haben (Abb. 4). Auffällig ist die geringe Tiefe des Gebäudes, vermutlich unter 4,5 m im Außenmaß: die Querspange taucht in einem südöstlich der Grabungsfläche liegenden Baggerschnitt nicht mehr auf, was bei normaler Gebäudetiefe aber dringend „erforderlich“ wäre. Ob sich der Bau über die genannten 12 m hinaus in Richtung des heutigen Schlosses in anderer Form fortsetzte, ist noch zu klären. Generell ist die Rekonstruktion des Gesamtbaus noch unsicher, man kann zum jetzigen Zeitpunkt lediglich davon ausgehen, dass die ergrabenen Baulichkeiten wohl Teil einer größeren komplexeren Einheit waren.

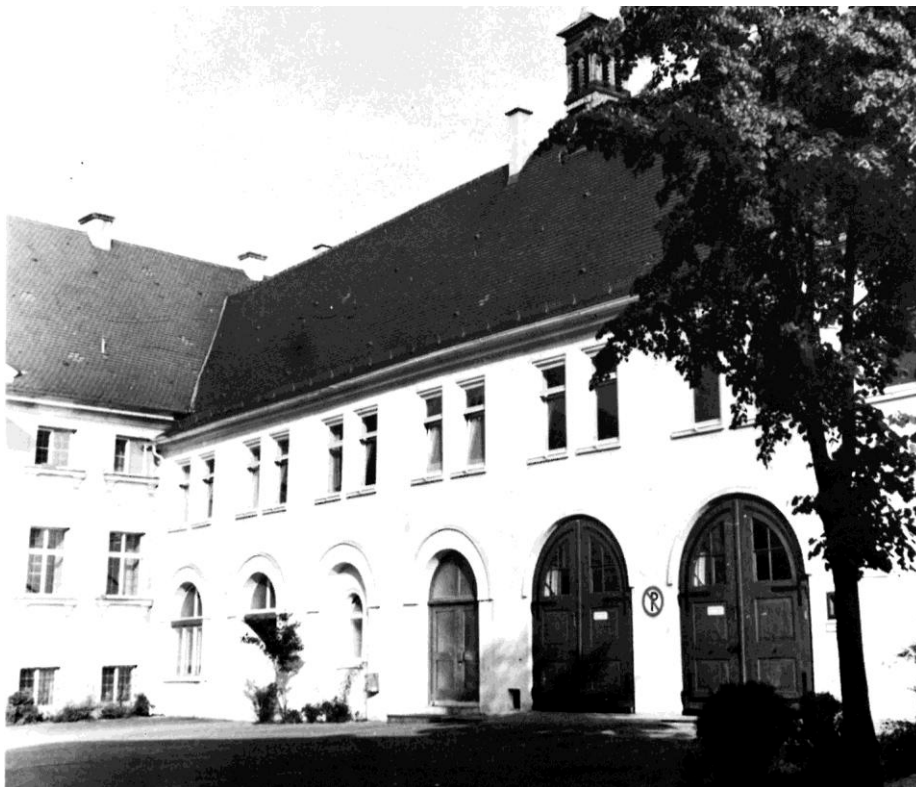
Abbildung 5 Gammertingen. Blick von Westen auf den alten, 1972 abgerissenen „Fruchtkasten“, der als älteres Gebäude in das klassizistische Stadtschloss (links im Bild) integriert war.

Der Fruchtkasten kann nach den Ergebnissen der Grabung im Übrigen kaum mehr als einheitliches Gebäude aufgefasst werden: Nur im Nordosten, wo der Fruchtkasten ins jüngere Schloss „eintaucht“, ruhte dessen Nordwestfassade auf 1,40 m breiten und tief reichenden Fundamenten, die noch spätmittelalterlichen Ursprungs sein können und laut den Bauuntersuchungen von Stefan Uhl 2001 im inneren des Schlosses erhaltenen Aufgehenden ins 16. Jahrhundert gehören. Die Südwesthälfte des Fruchtkastens ist im Befund nur durch sekundär eingezogene Unterkellerungen nachgewiesen, die Fundamente reichten in diesem Teil nicht tief genug, um archäologisch überliefert zu werden. Hinter der massiven, einheitlichen Barockfassade dürfte sich im Südwesten wohl eher ein Holzgerüstbau verborgen haben.
