# Bericht

## Archäologische Begleitung Nahwärmearbeiten in Mengen 2014

## Mengen Nahwärmetrassen

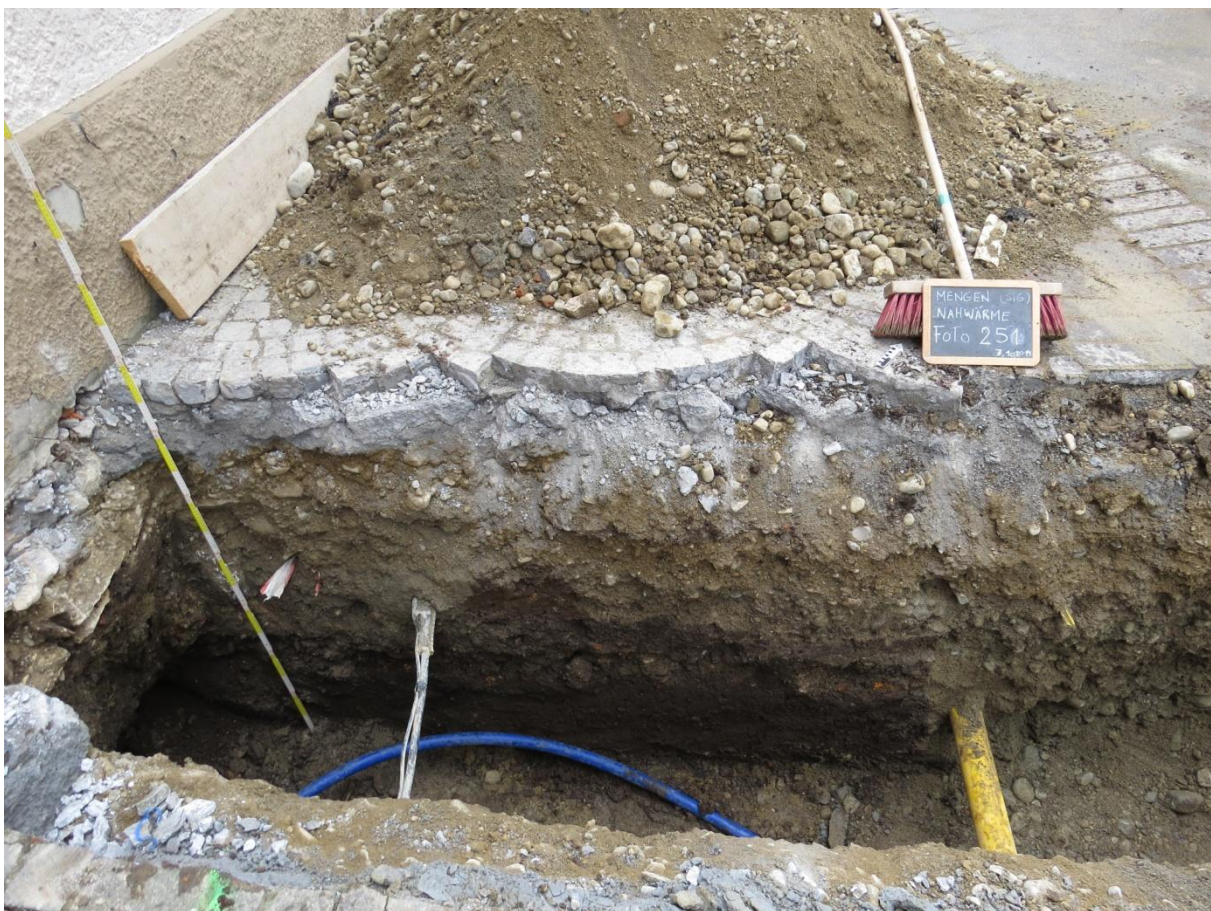
**Abb. 2** Dunkelbrauner Lehm als unterste Schicht beim zur Wasserstraße liegenden Hausanschluss Schmiedgasse 4, Foto von Nordosten

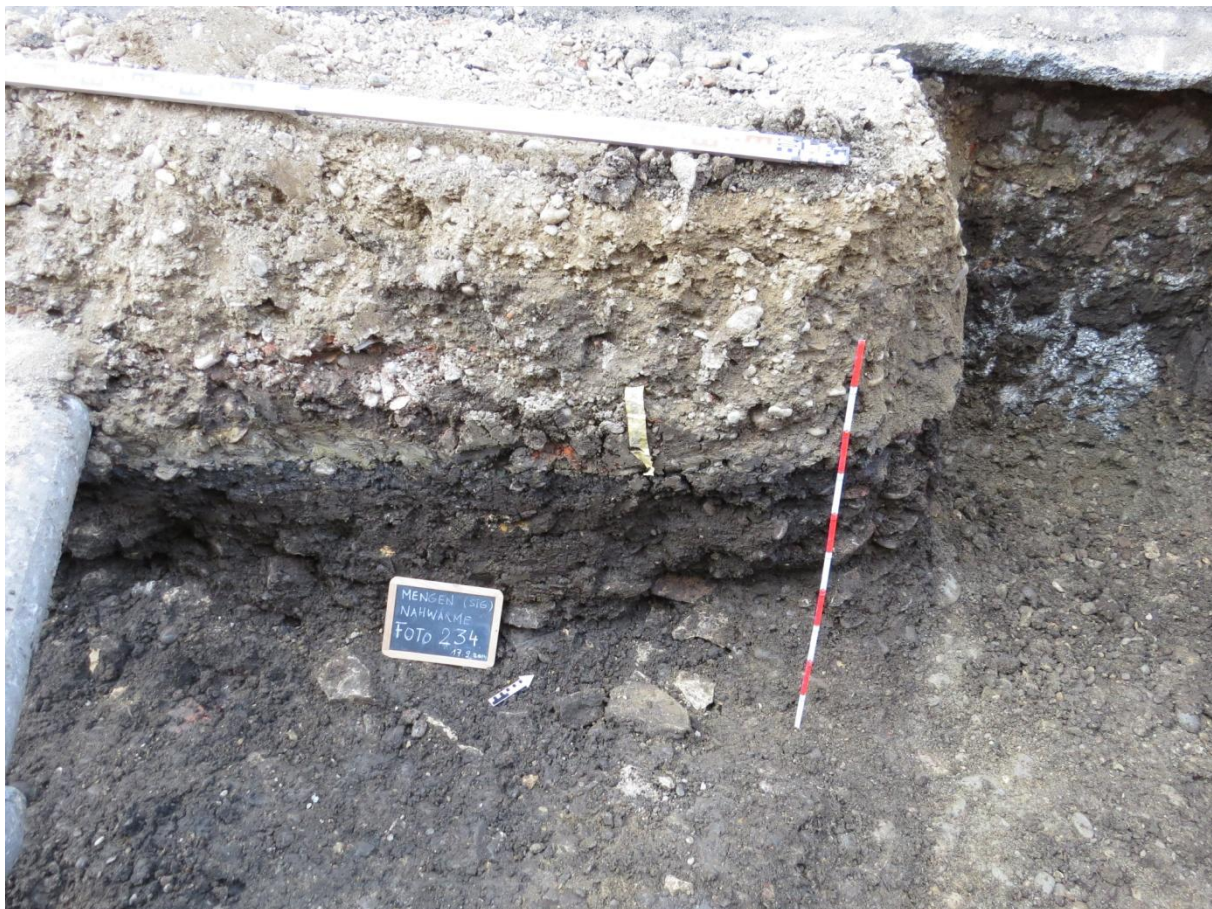
**Abb. 3** Zweiphasige Ausbruchsituation in der Schmiedgasse mit im Bereich der Fototafel nach unten zunehmenden Nachweisen eines frühen Massivbaus. Die Ausbruchgruben erreichen die gegenüberliegende Seite des Nahwärmegrabens nicht.

Möglicherweise konnten in der Nordostecke der staufischen Frühstadt nun auch erstmals zugehörige Baulichkeiten beobachtet werden, auch wenn der Nachweis der Zeitstellung wegen fehlenden Fundmaterials sehr schwierig ist. Eine sehr spannende Fundsituation trat südöstlich des Gebäudes Schmiedgasse 6 auf. Hier konnte eine vermutlich zweiphasige Grubensituation beobachtet werden: Ein jüngerer größerflächiger Eingriff überlagert eine ältere Ausbruchgrube, in deren unteren Teilen sich zunehmend Kalksteinbruch (Bruch- und Hausteine), Kalkmörtel, großformatige dunkelrote Backsteine sowie Leistenziegel finden. Es ist durchaus möglich, dass unterhalb des Dokumentationsniveaus noch erhaltene Fundamentreste anzutreffen wären (Abb. 3).

Wegen des vollständigen Ausfalls von römischer Gebrauchskeramik quer über alle Beobachtungen 2012-14 halte ich den Befund nicht für den Nachweis eines römischen Gebäudes, sondern eher für den Beleg der Verwendung römischer Spolien. Dies passt m.E. am besten zu einem vorstädtischen Bau mit herrschaftlichem Anspruch. Die ausgebrochene Baulichkeit lässt sich grob NNW-SSO orientieren, der Ausbruch – und damit auch die Mauer – enden stumpf im SSO. Möglicherweise kann man den Befund mit einer früh ausgebrochenen Umfassungsmauer in Verbindung bringen, die im Bereich der heutigen Schmiedgasse eine Torsituation aufwies. Ich denke, es spricht einiges dafür, diese Situation versuchsweise mit dem zu fordernden vorstädtischen Königshof in Verbindung zu bringen. Die Umfassungsmauer dürfte wegen der Verwendung römischer Spolien dabei eher früh- als

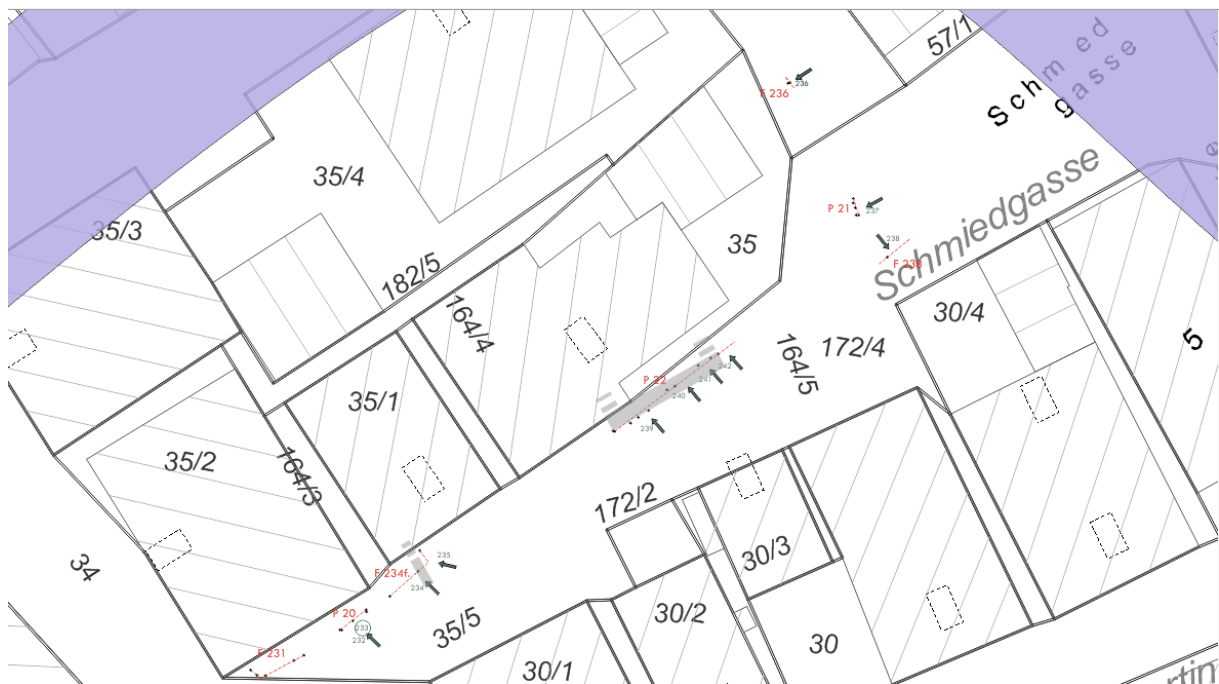
**Abb. 4 Mengen, möglicher Königshof. Umfassungsmauer mit südsüdöstlich anschließendem Zugang (links unten) und Massivbau links der Erschließungsachse (Bildmitte).**

Im mutmaßlichen Königshof-Areal ließ sich links des in der heutigen Schmiedgasse verlaufenden mutmaßlichen Erschließungsachse ein einzelner Massivbau feststellen (Abb. 4f.).

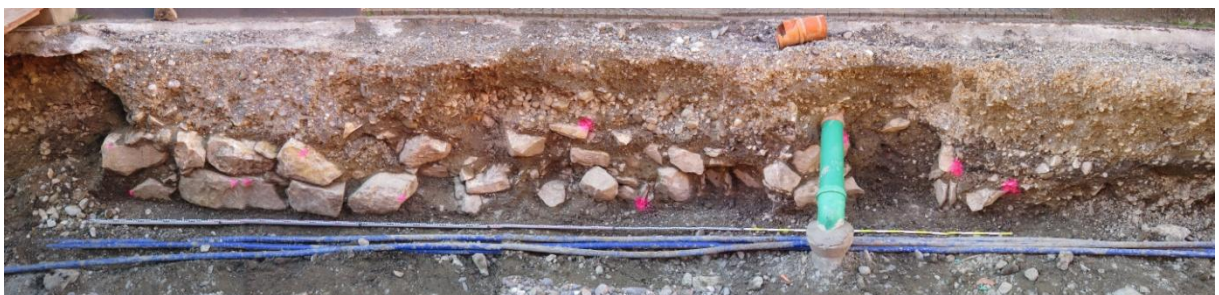
**Abb. 5 Mengen, undatierter Massivbau auf dem Areal des möglichen Königshofs. Fotomontage, von Südosten.**

Der 6 bis 7 m breite, vermutlich giebelständige Bau besitzt ein (heute in überwiegenden Teilen stark gestörtes) zweischaliges Fundament aus Kalkhausteinen. Nach Beobachtungen im Bereich der Störung rechts des grünen Rohrs dürfte das Fundament wohl knapp einen Meter breit sein und schliesse zur Innenseite hin mit einer Putzschicht ab, weshalb man hier mit einem gegenüber dem Außenniveau eingetieften Innenraum zu rechnen hat. Die aufgenommene Außenansicht betrifft sicher den Fundamentbereich: flach an das Fundament angelegte Kalksteinplatten, die beim Freilegen abfielen, belegen indirekt die im westlichen Bereich offenbar noch vorhandene

Baugrubensituation. Wegen des unbekanntes Außenniveaus ist nicht sicher zu entscheiden, ob es sich beim Innenraum um ein leicht eingetieftes Erdgeschoss oder aber einen Kellerraum handelte. Wenn letzteres der Fall sein sollte, müsste man wohl mit späteren Abplanierungen rechnen. In jedem Fall ist ein massives Stockwerk auf dem Fundament zu rekonstruieren, im weiteren Aufbau sind Fachwerkgeschosse vermutlich wahrscheinlicher. Aufgrund der fehlenden Nutzungsniveaus kann archäologisch wenig über die Funktion des Gebäudes ausgesagt werden. Ebenso wenig Belastbares ist zur zeitlichen Einordnung zu sagen. Da es 1811 einen Brand im Bereich der Schmiedgasse gab – acht Jahre bevor beim großen Stadtbrand der ansonsten in diesen Dingen sehr nützliche Brandkatasterplan erstellt wurde – weiß man nur wenig über die Altbebauung in dieser Ecke. Eine ähnliche Ausrichtung wie das ergrabene Gebäude hat noch das im späten 16. Jahrhundert errichtete Eckhaus An der Martinskirche 9 (Flurstück 30/1 auf Abb. 4) auf, so dass man über teilweise Zeitgleichheit nachdenken könnte. Im weiteren Verlauf nach Nordosten konnten jedoch keine Reste weiterer Fundamente festgestellt werden, ein ursprünglich durchgängig gerader Verlauf der Schmiedgasse ist sehr unwahrscheinlich. Stattdessen scheint nordöstlich des nachgewiesenen Massivbaus unbebautes Areal anzuschließen – verbunden mit der Beobachtung, dass der gewachsene Boden in dieser Richtung einem Höhepunkt zustrebt, um nach Nordwesten wieder abzufallen.

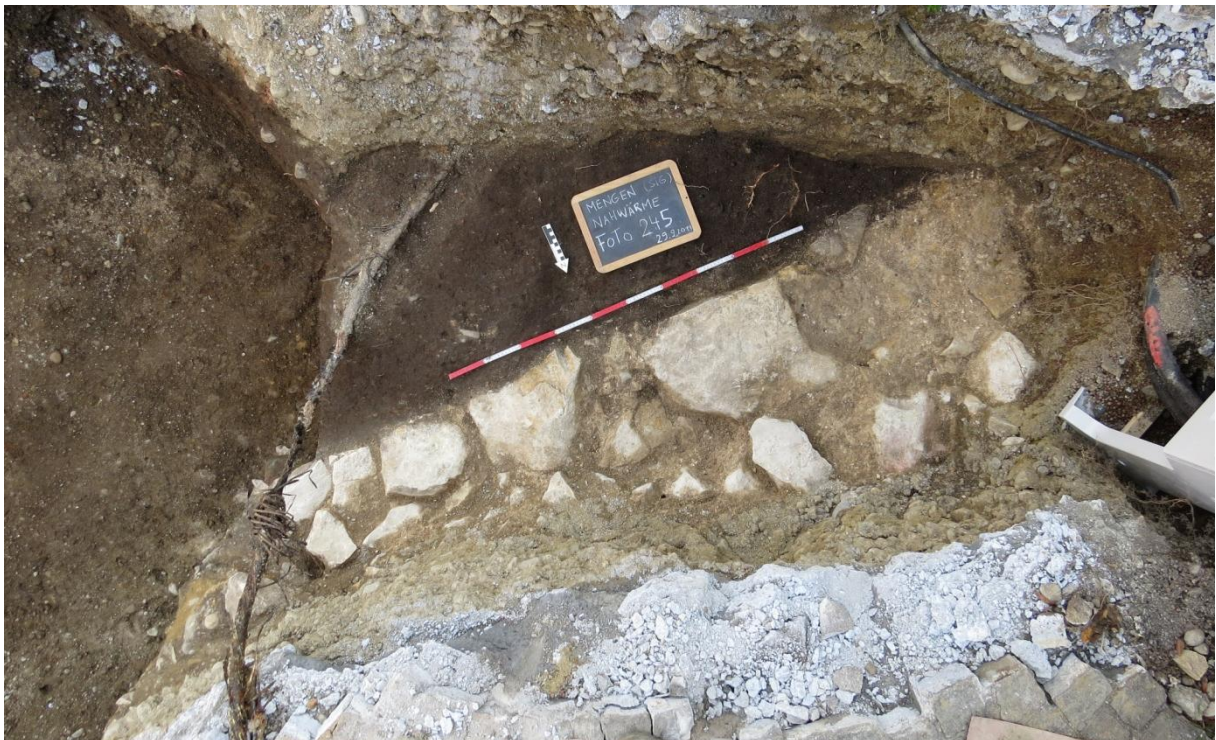
Abb. 6 Das Nordfundament des Gebäudes in der Wasserstraße. Unmittelbar links der letzten im Verband befindlichen Steine setzt die Ausbruchgrubenverfüllung des Ostfundaments an. Foto von NNO.

Das zweischalig errichtete, maximal 1 m breite Fundament wurde im Bereich seiner Ostwand erst im Verlauf der Neuzeit ausgebrochen: In der Ausbruchgrube finden sich neben großformatigen Backsteinen auch Sandsteinprofile mit Stab und Kehle, die zu einem qualitätvollen Profanbau des 16. Jahrhunderts gehört haben könnten. Ob die Fundstücke zum damals niedergelegten Bau oder seinem Nachfolger gehören, soll dahingestellt bleiben.

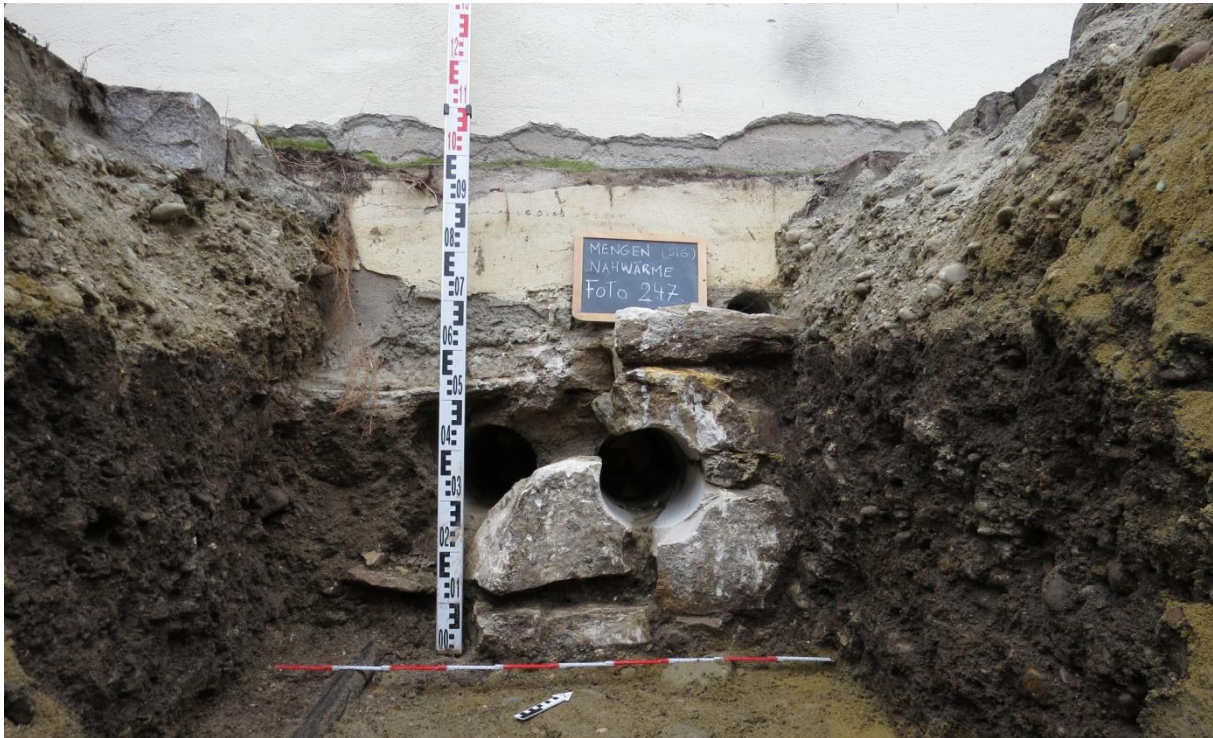
**Abb. 7** Das Südostfundament der Katzede (leider bereits vor der Ankunft der Archäologen durchbohrt und eingesandet...). Zum umgebenden Sediment ist keine Baugrube zu beobachten, weshalb es vermutlich erst im Bauzusammenhang aufplaniert worden ist. Im linken Teilbereich ist das Fundament durch eine alte Frischwasserzuleitung ausgebrochen, es setzt sich weiter südwestlich dann wieder in gleicher Weise fort...

Ebenfalls noch ins 13. Jahrhundert könnte die Errichtung des Adelssitzes „Katzede“ gehören. Die deutliche Verunreinigung des anplanierten braunen Lehms mit Massivbauanzeigern (ansonsten jedoch gleichfalls „fundlos“) könnte auf einen unmittelbaren Zusammenhang der Errichtung mit den Arbeiten an der neuen Stadtmauer hinweisen. Teile des ursprünglichen Massivbaus mit seinem 1,10 m breiten Südostfundament könnten durchaus noch in diese frühe Zeit zurückdatieren. Der Fachwerkaufsatz darüber ist sicher jünger und dürfte in die Zeit um 1500 gehören. Eine gründliche historische Bauaufnahme dieses für die Stadtentstehung überaus bedeutsamen Profanbaus stellt ein dringendes Desiderat der Mengener Stadtgeschichtsforschung dar. Auch der vor der Zwingermauer angetroffene mutmaßliche ältere Graben dürfte stadtgründungszeitlich datieren und die ursprüngliche Ausformung des 13. Jahrhunderts darstellen – ob in Zusammenhang mit dem Stadtmauerbau oder mit einem der Stadtmauer zeitlich vorangehenden Wall. Letztlich lässt sich auch aus den älteren Beobachtungen am Messkircher Tor und westlich des Scheerer Tors das Vorhandensein eines ältesten, über die Linie der späteren Zwingermauer hinausreichenden und dieser daher zeitlich vorausgehenden Stadtgrabens erschließen.

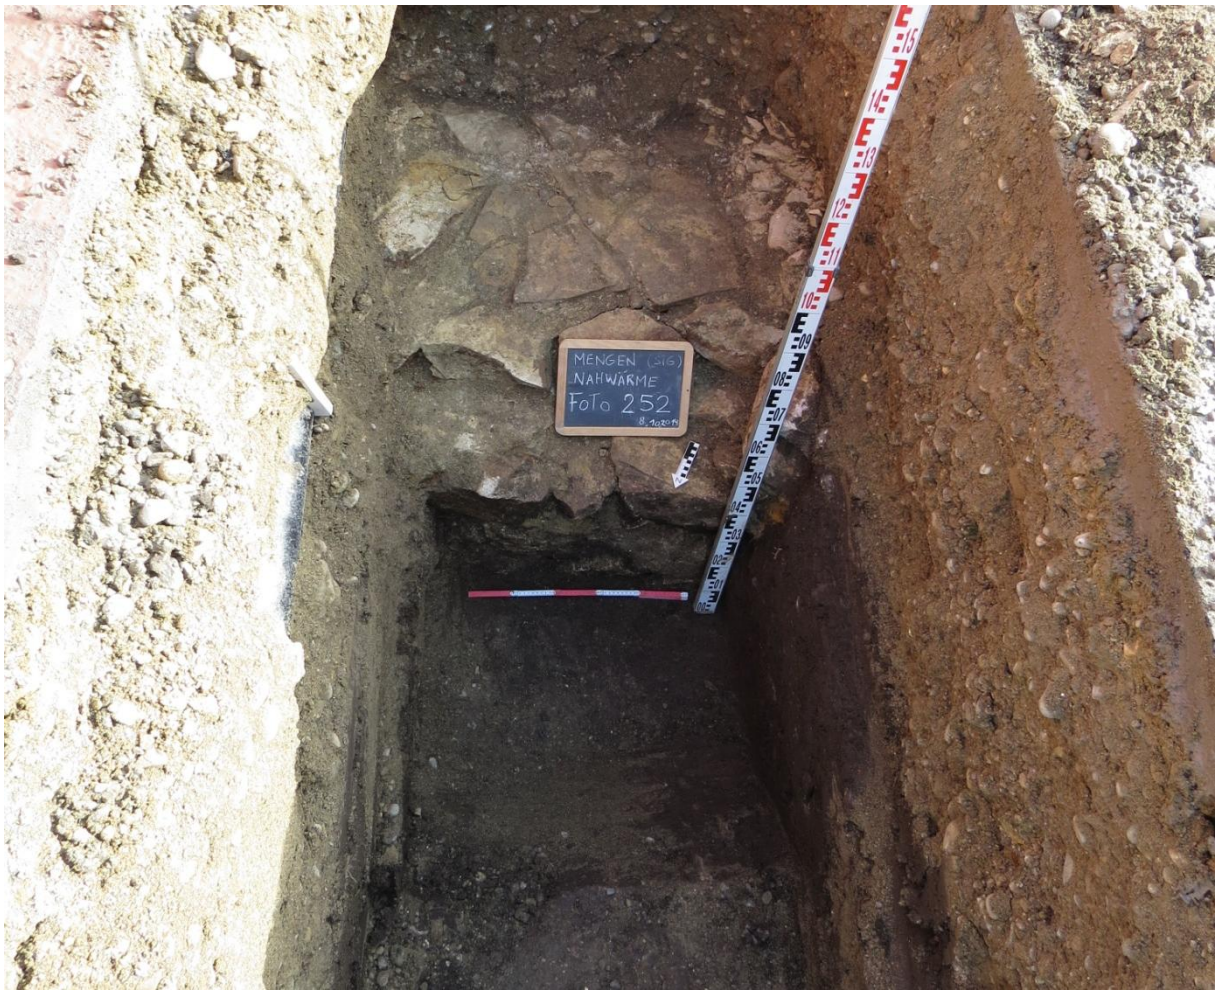
Abb. 8 Mengen, Zwingermauer, östliche Wasserstraße, von WSW (Achtung! Nordpfeil falsch ausgerichtet!). Die auf 90 cm Breite erfasste Mauer dürfte fast vollständig freigelegt sein: Andernorts wurden 95 cm Breite gemessen. Eine Baugrube konnte im anplanierten Sediment nicht bestimmt werden. Die stadteinwärts in 3,30 m Entfernung zu erwartende Stadtmauer konnte nicht nachgewiesen werden.

Die vermutlich ins 14./15. Jahrhundert um die bereits bestehende Stadtmauer geführte Zwingermauer konnte im östlichen Abschnitt der Wasserstraße ein weiteres Mal beobachtet werden.

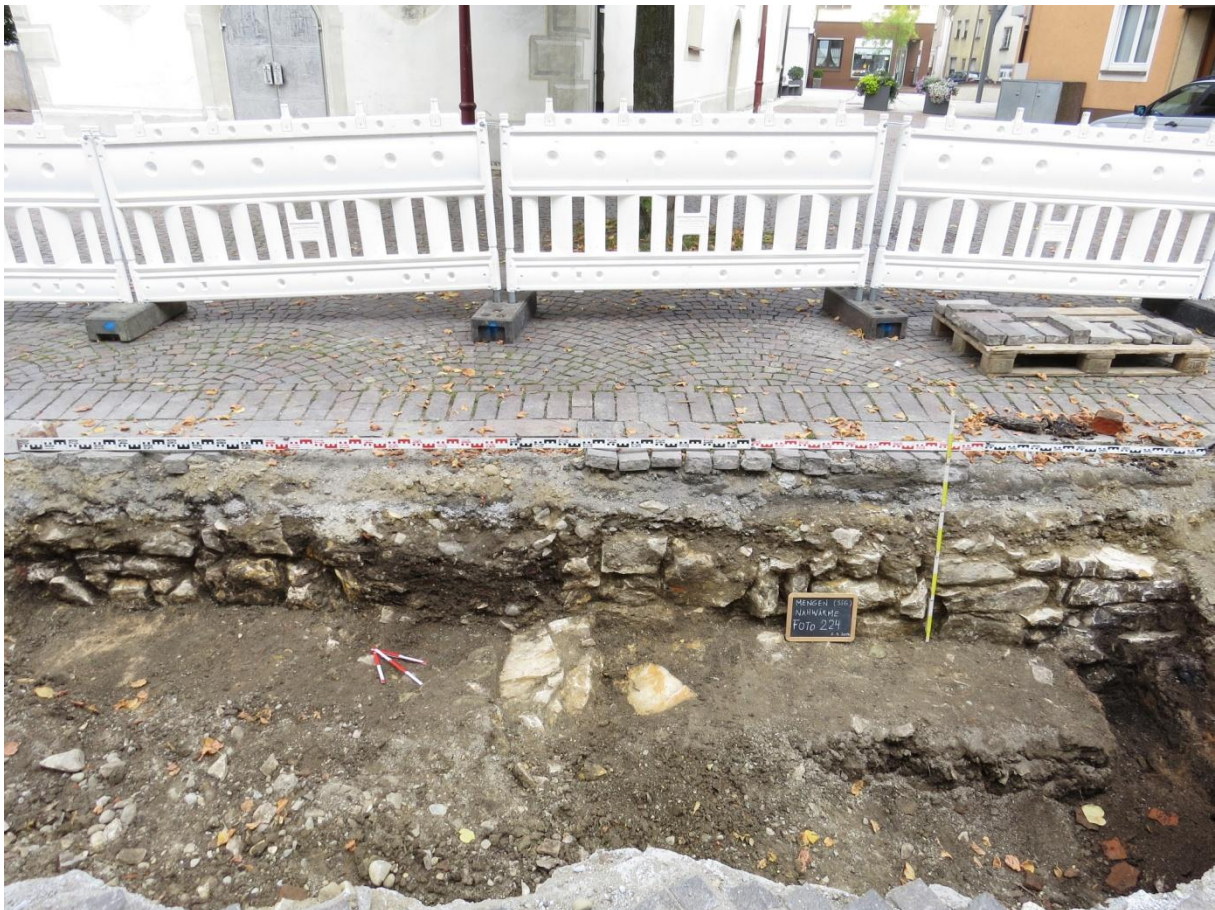
**Abb. 10** Blick von SW auf die spätmittelalterliche Kirchhofsmauer. Hinter dem rot-weißen Nordpfeil zeigt ein Ausbruch die Stelle einer ehemaligen Hauswand an, zu der auch der noch in der Fläche erhaltene zerbrochene Kalkstein gehören könnte. Rechts davon liegt der Innenraum des Hauses. Etwa beim aufrecht stehenden Meterstab ist der Übergang vom in Bruchstein ausgeführten Fundamentmauerwerk zu Hausteinmauerwerk zu beobachten, kurz darauf setzt die Ausbruchgrube eines Gewölbekellers ein, verbunden mit dem Einsetzen von starken Brandspuren an der Hausrückwand. Ausweislich des Brandschutts in der Ausbruchgrube dürfte das Haus bis zum Stadtbrand 1819 Bestand gehabt haben. Im Hintergrund ist die Süd(west)ecke der Martinskirche zu erkennen.

Ein Stück spätmittelalterlicher Binnenbebauung konnte im Bereich der südlichen St. Martin-Straße beobachtet werden, wo die noch im Brandkataster von 1819 dokumentierte Häuserfront südwestlich der Kirche auf mindestens 18 Metern Länge nachgewiesen werden konnte. Diese Front wird durch die hier im 15. Jahrhundert errichtete Friedhofsmauer gebildet, mit der der damals vergrößerte und aufplanierte Friedhof umfasst wurde. Man wird also mindestens bis zur Friedhofsverlegung 1789 nicht mit einer nordöstlich an diesen Häusern vorbeiführenden Wegführung zu rechnen haben. Die Häuser selbst wurden von der Hauptstraße bzw. über Hinterhöfe von einer etwa 20 m weiter südwestlich verlaufenden, heute nicht mehr vorhandenen Straße aus erschlossen. Interessant ist, dass mindestens ein unterkellertes Haus, das sich rückwärtig auf die Friedhofsmauer stützte, bei deren Bau bereits mitbedacht war: Im Bereich des zugehörigen Gewölbekellers war das Fundament der Friedhofsmauer auf Sicht gemauert. So lässt sich – vermutlich in Verbindung mit der Verlängerung der Martinskirche und der Vergrößerung ihres Friedhofs im 15. Jahrhundert – indirekt eine Neustrukturierung eines ganzen Stadtviertels belegen.

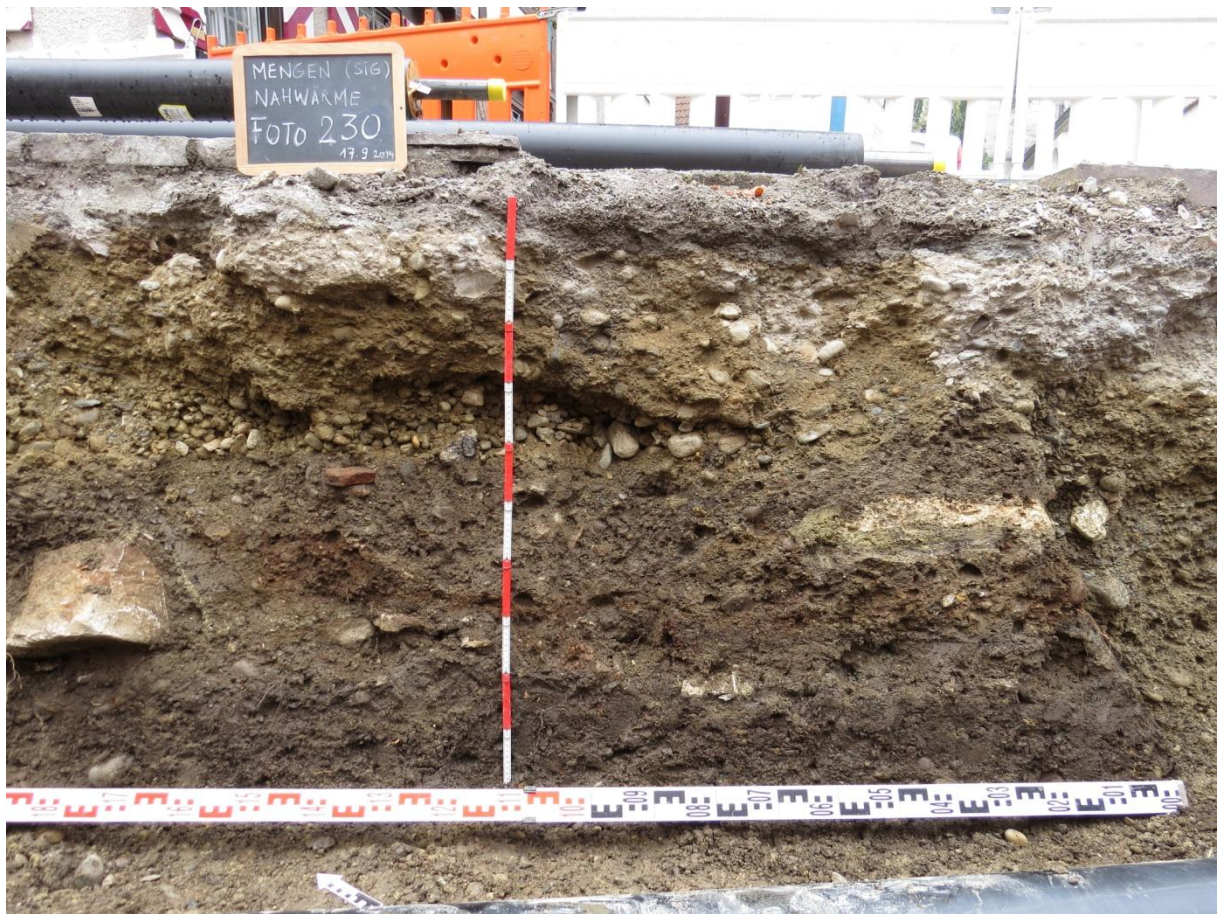
Abb. 11 Schnitt durch eine uncharakteristische, stark überformte Ofenstruktur mit hohem Anteil an verziegeltem, z.T. blasigen Lehm, dünnen hellen Bänderungen an den Grubengrenzen und einem mehrere cm starken Band aus schwach rosafarbenem gelöschtem Kalk, der die Ansprache der Ofenstruktur als Kalkofen erlauben dürfte.

Auch ein weiter nordwestlich in der St. Martin-Straße in ähnlicher Höhenlage aufgedeckter Befund dürfte in direkter Verbindung zur Kirche stehen, alternativ zu einem 1819 abgegangenen Massivbau in der näheren Umgebung: Reste eines Kalkofens in etwa 12-13 m Entfernung vom (Nord)Westeck der Martinskirche. Vermutlich datiert dieser Ofen bereits neuzeitlich, weil in der obersten erfassten

Verfüllschicht ein Flachziegelfragment angetroffen wurde. Falls der Kirche zuzuordnen, dürfte der Ofen also eher nicht zur Verlängerung des Langhauses im Spätmittelalter, sondern zu einer Renovierungsphase in der frühen Neuzeit gehören.

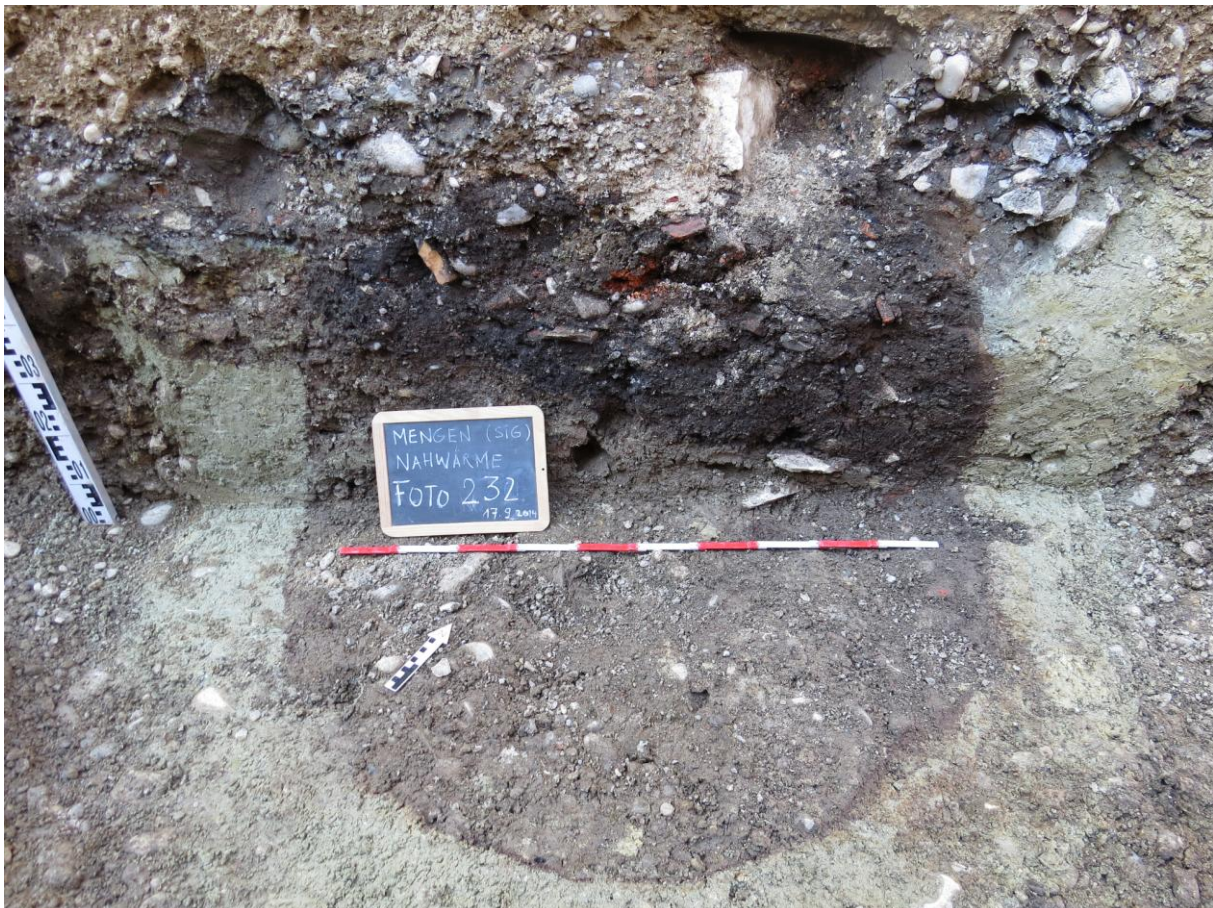
**Abb. 13** Der neuzeitlich verfüllte lehmverkleidete Schacht südöstlich Schmiedgasse 8. Die uncharakteristische Bau- bzw. Brandschuttverfüllung erschweren die Ansprache der ursprünglichen Funktion. Aufgrund der zu rekonstruierenden Lage in einem Privatgrundstück und der fehlenden Auskleidung dürfte die Deutung als Latrine etwas wahrscheinlicher sein. Gleichwohl ist zumindest eine ursprüngliche Nutzung als Brunnen selbstverständlich denkbar, zumal der Schacht sehr lange Bestand gehabt haben kann.
